## BRA', P.ZZA

**2848**

### Descrizione prestazionale dell'intervento

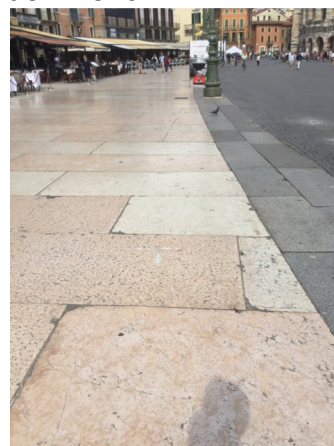
### Foto del rilievo

**Assenza** di segnalazione **tattilo-plantare** come linea guida all'orientamento delle persone non vedenti

Inserimento di segnalazione tattile costituita da fascia di larghezza 60 cm trattata a **righe parallele** con funzione di orientamento (in caso di spazi aperti, piazze, attraversamenti obliqui o percorsi eccessivamente larghi).

Il materiale da utilizzarsi deve essere consono al contesto in cui si trova. Sono da evitarsi materiali in gomma incollati ma bensì piastrelle di ceramica, pietra lavorata in superficie o materiale autobloccante.

Intervento affiancato al cordolo di granito. Spostare alcuni supporti pubblicitari dal percorso tattile.

Materiale suggerito: **Tipo LogesVetEvolution PVC**
