BRA', P.ZZA

2854

Descrizione prestazionale dell'intervento

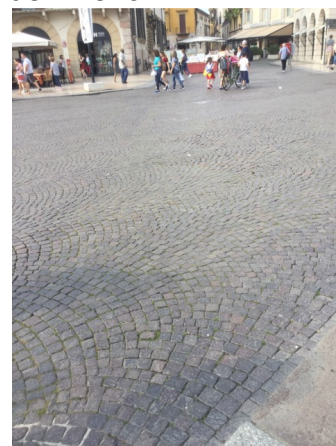
Foto del rilievo

Assenza di segnalazione **tattilo-plantare** come linea guida all'orientamento delle persone non vedenti

Inserimento di segnalazione tattile costituita da fascia di larghezza 60 cm trattata a **righe parallele** con funzione di orientamento (in caso di spazi aperti, piazze, attraversamenti obliqui o percorsi eccessivamente larghi).

Il materiale da utilizzarsi deve essere consono al contesto in cui si trova. Sono da evitarsi materiali in gomma incollati ma bensì piastrelle di ceramica, pietra lavorata in superficie o materiale autobloccante.

Intervento affiancato al cordolo di granito. Spostare alcuni supporti pubblicitari dal percorso tattile.

Materiale suggerito: **Tipo LogesVetEvolution PVC**
