CAPULETI, L.GE

2814

Descrizione prestazionale dell'intervento

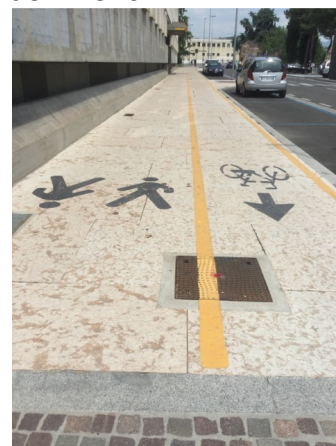
Foto del rilievo

Assenza di segnalazione **tattilo-plantare** come linea guida all'orientamento delle persone non vedenti

Inserimento di segnalazione tattile costituita da fascia di larghezza 60 cm trattata a **righe parallele** con funzione di orientamento (in caso di spazi aperti, piazze, attraversamenti obliqui o percorsi eccessivamente larghi).

Il materiale da utilizzarsi deve essere consono al contesto in cui si trova. Sono da evitarsi materiali in gomma incollati ma bensì piastrelle di ceramica, pietra lavorata in superficie o materiale autobloccante.

Materiale suggerito: **Tipo LogesVetEvolution PVC**
