BRA', P.ZZA

2864

Descrizione prestazionale dell'intervento

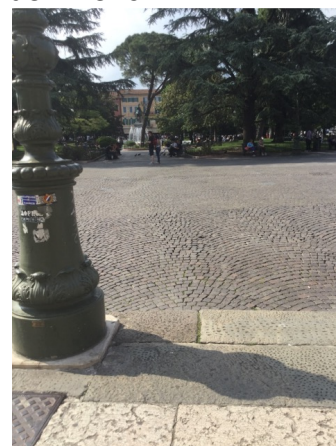
Foto del rilievo

Criticità

Assenza di segnalazione **tattilo-plantare** come linea guida all'orientamento delle persone non vedenti

Intervento affiancato al cordolo di granito. Spostare alcuni supporti pubblicitari dal percorso tattile.

Inserimento di segnalazione tattile costituita da fascia di larghezza 60 cm trattata a **righe parallele** con funzione di orientamento (in caso di spazi aperti, piazze, attraversamenti obliqui o percorsi eccessivamente larghi).

Il materiale da utilizzarsi deve essere consono al contesto in cui si trova. Sono da evitarsi materiali in gomma incollati ma bensì piastrelle di ceramica, pietra lavorata in superficie o materiale autobloccante.

Materiale suggerito: **Tipo LogesVetEvolution PVC**
