## CAPULETI, L.GE

# 2813

### Descrizione prestazionale dell'intervento

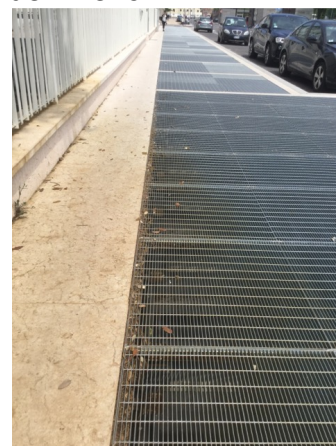
### Foto del rilievo

**Assenza** di segnalazione **tattilo-plantare** come linea guida all'orientamento delle persone non vedenti

Inserimento di segnalazione tattile costituita da fascia di larghezza 60 cm trattata a **righe parallele** con funzione di orientamento (in caso di spazi aperti, piazze, attraversamenti obliqui o percorsi eccessivamente larghi).

Il materiale da utilizzarsi deve essere consono al contesto in cui si trova. Sono da evitarsi materiali in gomma incollati ma bensì piastrelle di ceramica, pietra lavorata in superficie o materiale autobloccante.
