ALPINI, VIA DEGLI

2846

Descrizione prestazionale dell'intervento

Criticità

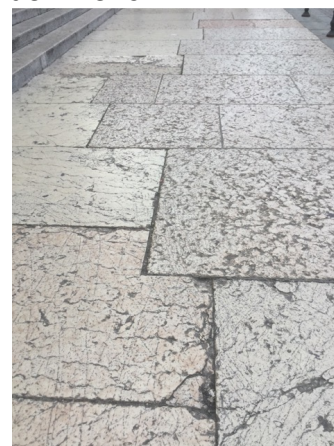
Foto del rilievo

Pavimentazione con **sconnessioni dovute alle fugature**

Intervento diffuso. Alcune sconnessioni richiedono la sostituzione della pietra.

Rifacimento della fugatura tramite asportazione materiale eventualmente sporgente e ripristino materiale dove mancante, con stilatura adeguata al fine di ottenere perfetta complanarietà tra gli elementi costituenti la pavimentazione.

Occorre fare una buona rasatura della finitura superficiale (attraverso la compattazione e la rullatura del materiale) per evitare di creare altre criticità sulla pavimentazione per le persone con difficoltà motorie. Ovvero non creare spessori e fonti di inciampo.

Materiale suggerito: **Furgatura in sabbia e cemento**
