BRA', P.ZZA

2847

Descrizione prestazionale dell'intervento

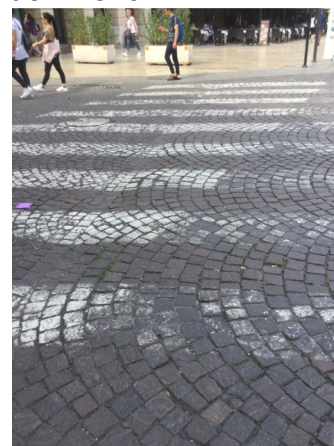
Foto del rilievo

Criticità

Assenza di segnalazione **tattilo-plantare** come linea guida all'orientamento delle persone non vedenti

Inserimento di segnalazione tattile costituita da fascia di larghezza 60 cm trattata a **righe parallele** con funzione di orientamento (in caso di spazi aperti, piazze, attraversamenti obliqui o percorsi eccessivamente larghi).

Il materiale da utilizzarsi deve essere consono al contesto in cui si trova. Sono da evitarsi materiali in gomma incollati ma bensì piastrelle di ceramica, pietra lavorata in superficie o materiale autobloccante.

Materiale suggerito: **Tipo LogesVetEvolution**
