ALPINI, VIA DEGLI

2844

Descrizione prestazionale dell'intervento

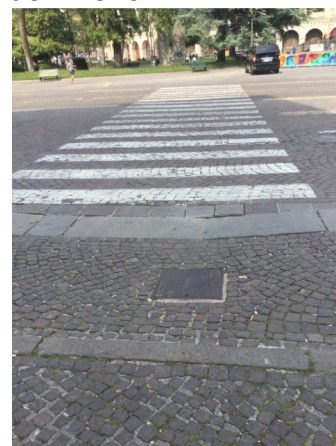
Foto del rilievo

Assenza di segnalazione **tattilo-plantare** come linea guida all'orientamento delle persone non vedenti

Inserimento di segnalazione tattile costituita da fascia di larghezza 60 cm trattata a **righe parallele** con funzione di orientamento (in caso di spazi aperti, piazze, attraversamenti obliqui o percorsi eccessivamente larghi).

Il materiale da utilizzarsi deve essere consono al contesto in cui si trova. Sono da evitarsi materiali in gomma incollati ma bensì piastrelle di ceramica, pietra lavorata in superficie o materiale autobloccante.

Materiale suggerito: **Tipo LogesVetEvolution**
