## MONTECCHI, VIA DEI

**2807**

Descrizione prestazionale dell'intervento

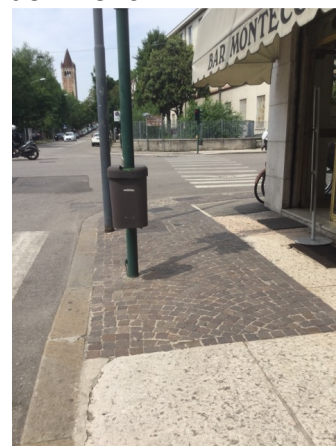
Foto del rilievo

Criticità

Ostacolo costituito da **cestino getta rifiuti**

**Ricollocare** il cestino getta rifiuti verso il margine esterno o interno, qualora possibile, del percorso pedonale in modo da non costituire intralcio per le persone non vedenti e sub vedenti o persone anziane accompagnate.
