ALPINI, VIA DEGLI

2845

Descrizione prestazionale dell'intervento

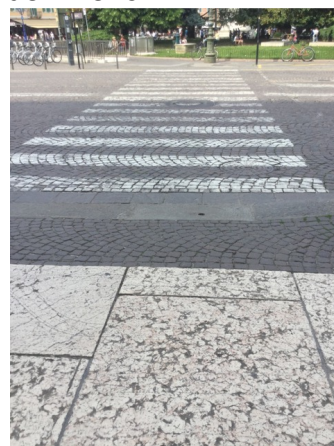
Foto del rilievo

Criticità

Assenza di segnalazione **tattilo-plantare** come linea guida all'orientamento delle persone non vedenti

Inserimento di segnalazione tattile costituita da fascia di larghezza 60 cm trattata a **righe parallele** con funzione di orientamento (in caso di spazi aperti, piazze, attraversamenti obliqui o percorsi eccessivamente larghi).

Il materiale da utilizzarsi deve essere consono al contesto in cui si trova. Sono da evitarsi materiali in gomma incollati ma bensì piastrelle di ceramica, pietra lavorata in superficie o materiale autobloccante.

Materiale suggerito: **Tipo LogesVetEvolution**
