# MUNICIPIO, P.TTA

# 2834

## Descrizione prestazionale dell'intervento

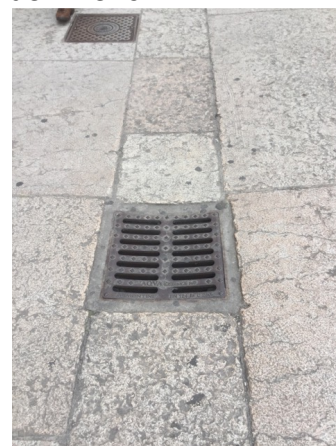
## Foto del rilievo

## Criticità

Caditoia inadeguata

**Sostituzione** della caditoia con nuovo manufatto che verrà incassato e reso perfettamente complanare al pavimento. La caditoia non dovrà presentare fessure tali da costituire ostacolo o pericolo rispetto a ruote, tacchi o bastoni. I vuoti non potranno essere attraversati da sfere di diametro superiore ai 20 mm (preferibilmente non superiore a 15 mm); eventuali fessure parallele dovranno essere poste in senso ortogonale alla principale direzione di marcia.

Occorre fare una buona rasatura della finitura superficiale per evitare di creare altre criticità sulla pavimentazione per le persone con difficoltà motorie.

Materiale suggerito: **Ghisa**
