DA PORTO, VIA LUIGI

2831

Descrizione prestazionale dell'intervento

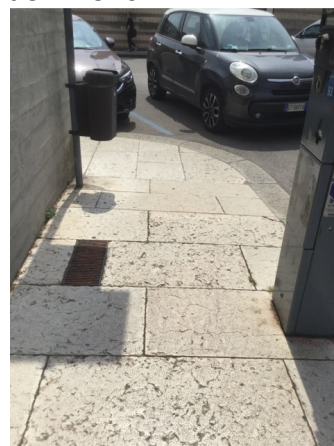
Foto del rilievo

Criticità

Ostacolo costituito da **cestino getta rifiuti**

Ricollocare il cestino getta rifiuti verso il margine esterno o interno, qualora possibile, del percorso pedonale in modo da non costituire intralcio per le persone non vedenti e sub vedenti o persone anziane accompagnate.
