DA PORTO, VIA LUIGI

2827

Descrizione prestazionale dell'intervento

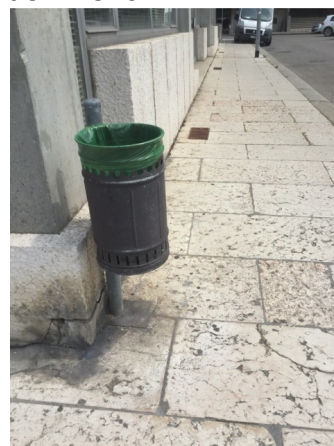
Foto del rilievo

Criticità

Ostacolo costituito da **cestino getta rifiuti**

Ricollocare il cestino getta rifiuti verso il margine esterno o interno, qualora possibile, del percorso pedonale in modo da non costituire intralcio per le persone non vedenti e sub vedenti o persone anziane accompagnate.
