## DA PORTO, VIA LUIGI

**2819**

Descrizione prestazionale dell'intervento

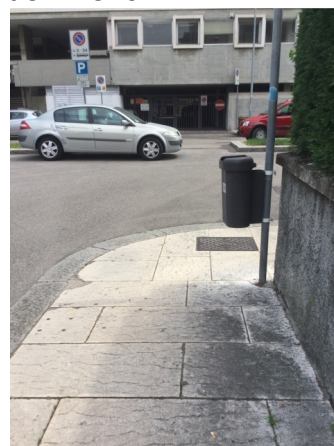
Foto del rilievo

Criticità

Ostacolo costituito da **cestino getta rifiuti**

**Ricollocare** il cestino getta rifiuti verso il margine esterno o interno, qualora possibile, del percorso pedonale in modo da non costituire intralcio per le persone non vedenti e sub vedenti o persone anziane accompagnate.
