STUDIO DEL  
TRAFFICO

REALIZZAZIONE  
DI UNA ROTATORIA TRA LE VIE  
LIRUTI, SANT'ANNONE E  
STRADELLA LOBBIA

PROGETTO DEFINITIVO  
della rotatoria di via Liruti

Relazione degli effetti dei nuovi insediamenti  
sulla mobilità esistente e di progetto

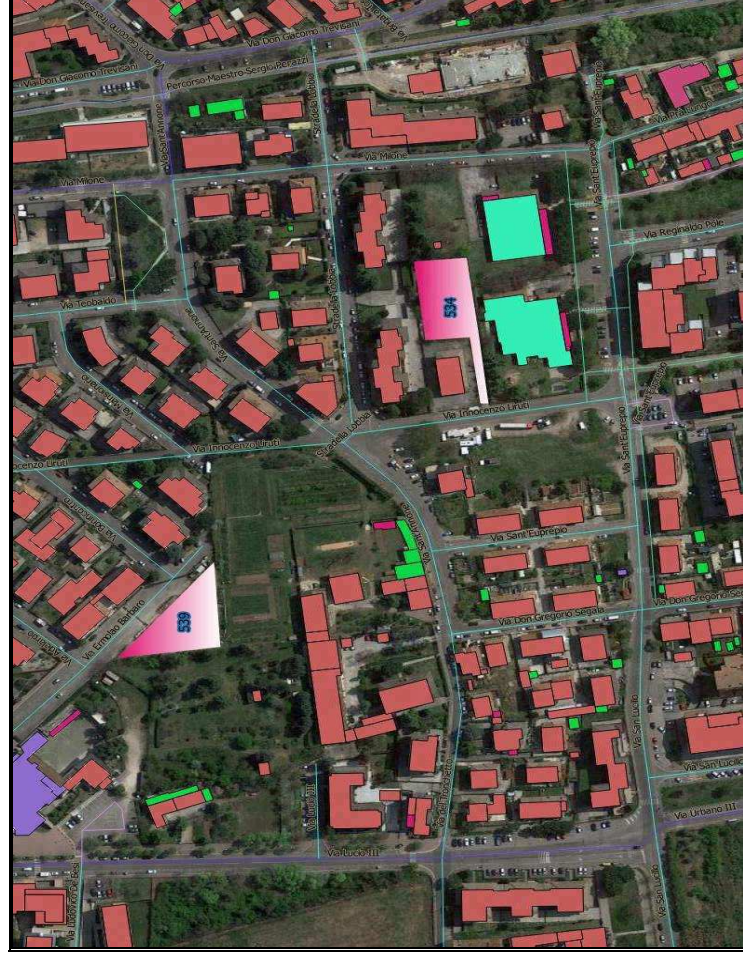
Figura 3-2: Inquadramento territoriale SN 539 - 534

L'accesso e l'uscita delle autorimesse sono posizionati su via Barbaro per la SN 539 e su via Liruti per la SN 534 in corrispondenza del passo carrabile esistente. L'area di intervento è riportata nella Figura 3-2

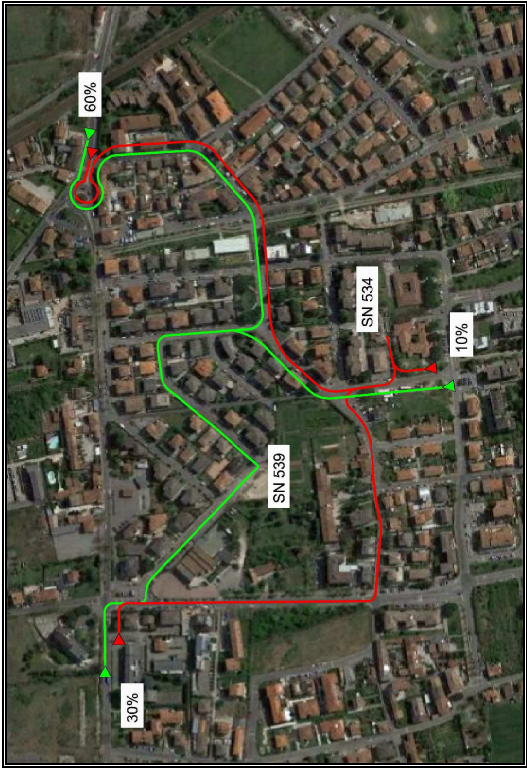
Figura 5-1: Distribuzione Traffico Attratto

In base ai dati di traffico attuali e alla configurazione del bacino territoriale esistente, è stata effettuata la distribuzione del traffico totale generato ed attratto dal nuovo intervento, come indicato in **Figura 5-1 e in Figura 5-2**. Si è considerato che la maggiore attrattività sia data dal centro città (60%), mentre le destinazioni / attrazioni extraurbane siano il 30%; il rimanente 10% è stato attribuito ad un'utenza che circola all'interno del quartiere.

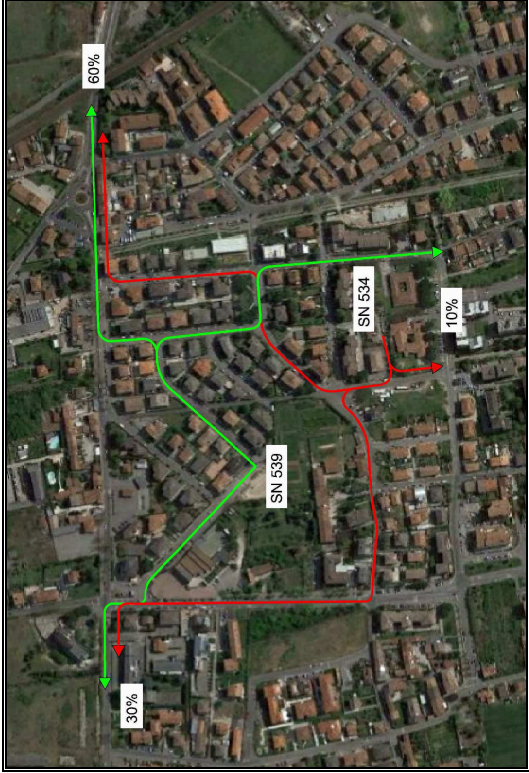
Figura 5-2: Distribuzione Traffico Generato

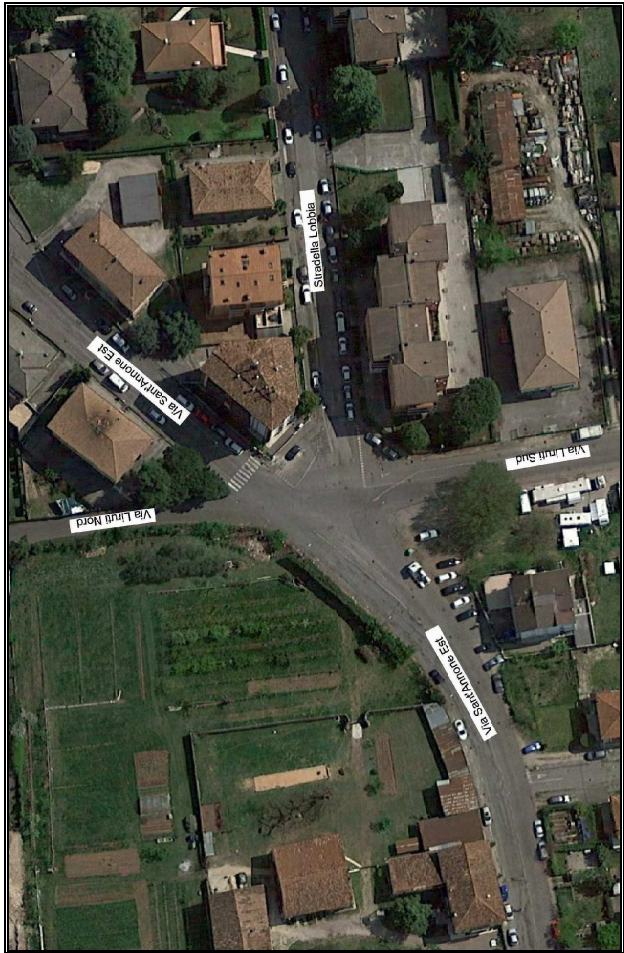
Figura 6-2: Ortofoto Stato di Fatto

L’intersezione allo stato attuale si configura come **intersezione a 5 rami** regolata da segnale di dare precedenza per le secondarie Via Liruti e Stradella Lobbia (Figura 6-5); tutti i rami sono a doppio senso di marcia tranne il ramo via Liruti Nord che è a senso unico in uscita dal nodo. Ai lati delle carreggiate sono presenti marciapiedi e stalli di sosta in linea.

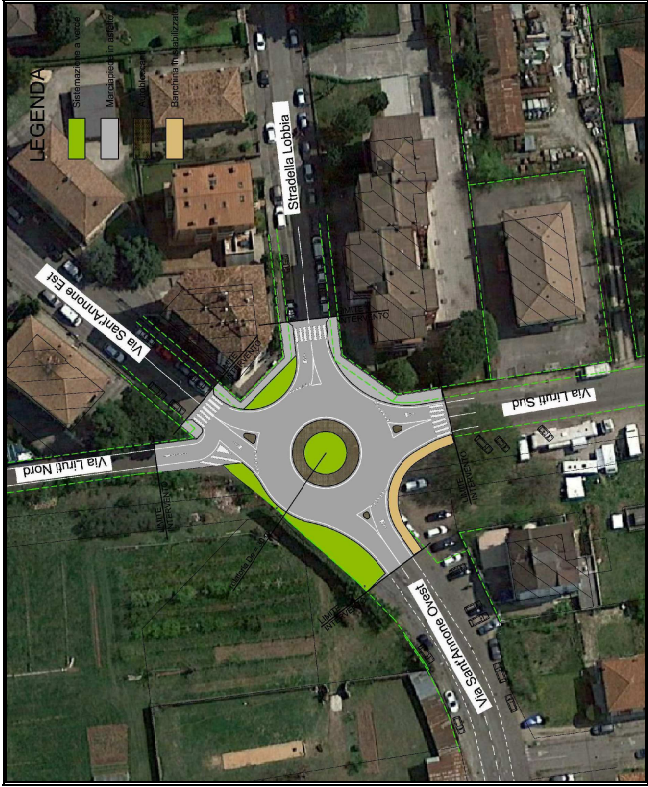
Figura 6-5: Ortofoto Stato di Progetto

L'intersezione allo stato di progetto viene riqualficata in una **Rotatoria compatta a 4 rami** con le seguenti caratteristiche geometriche-dimensionali come da progetto allegato:

- Diametro Esterno  $D_e = 30\text{ m}$
- Larghezza dell'Anello  $L_a = 7\text{ m} + \text{banchine}$
- Diametro Isola  $D_i = 14\text{ m}$
- N° Corsie sui rami:
  - Via Liruti Sud = 1 ingresso + 1 uscita
  - Stradella Lobbia = 1 ingresso + 1 uscita
  - Via Sant'Annone Est= 1 in ingresso + 1 in uscita
  - Via Sant'Annone Ovest= 1 in ingresso + 1 in uscita

Il ramo via Liruti nord sarà accessibile con svolta a destra solo dal ramo via Sant'Annone Est.
