| <i>ambito:</i> | Verona, 16 novembre 2023<br>PIANO URBANISTICO ATTUATIVO DENOMINATO “SANTA CATERINA” SCHEDA NORMA “E4” ATO 5<br>LOCALITÀ PALAZZINA, VERONA |
| <i>oggetto:</i> | nota integrativa - approfondimenti idraulici in merito al P.G.R.A. |

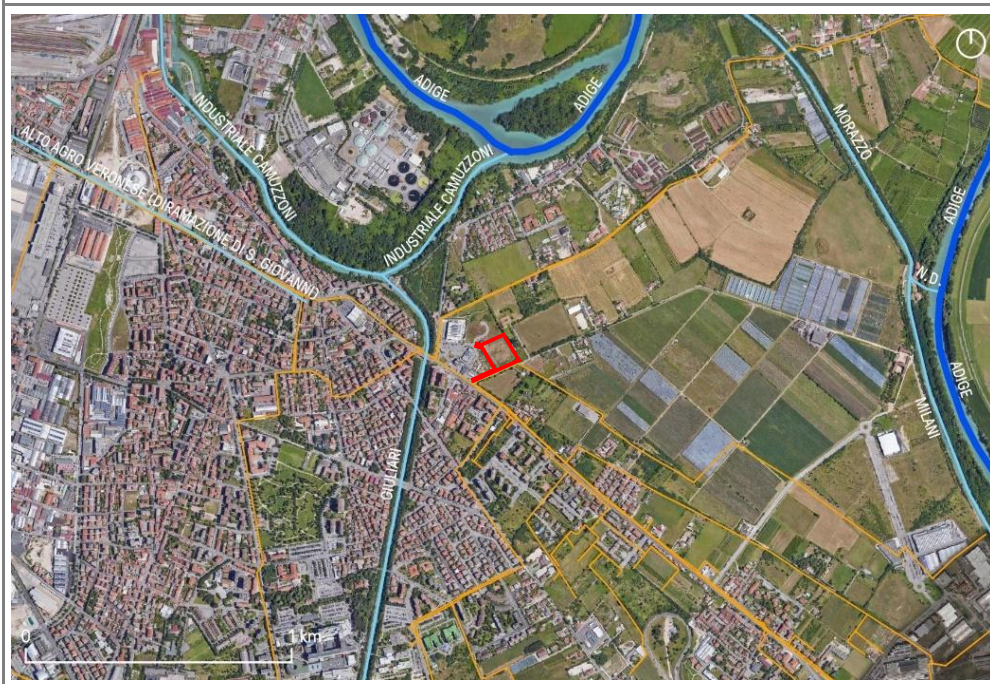
Fig. 3. Immagine aerea del territorio ove ricade l'area oggetto di intervento (in rosso), con evidenziati i principali elementi idrografici (in blu ed azzurro) ed i canali irrigui della rete gestita dal Consorzio di Bonifica Veronese (in giallo).

Dal pinto di vista idrografico (v. Fig. 3 alla pagina seguente) si specifica quanto segue:

- l'unico corso d'acqua naturale di rilievo ai fini del presente studio è rappresentato dal Fiume Adige, la cui sponda destra dista 640 m ca. in direzione Nord dall'area di intervento e che, come sopra detto, dalla modellazione redatta dal Distretto Idrografico delle Alpi Orientali nell'ambito del P.G.R.A. non manifesta livelli di pericolosità idraulica nell'area ambito PUA;
- il Canale Industriale Camuzzoni, distante 400 m ca. in direzione Nord Ovest, è un elemento idrico artificiale regimato tra argini ad esclusione del tratto maggiormente vicino all'area di interesse progettuale, in cui riprende un'antica ansa del fiume Adige;
-

- *continua* -
- *segue* - a partire dalla sponda destra del Canale Camuzzoni, si diparte il Canale Giuliani - Milani che, dalla diramazione disegna una curva e prosegue verso Sud con andamento rettilineo scorrendo ad una distanza di circa 200 metri dal limite Ovest del lotto di intervento. A tal riguardo, trattandosi di canali artificiali si ritiene che tali elementi non diano origine a fenomeni di pericolosità idraulica.
