PIGNA, VIA

N. Intervento

1033

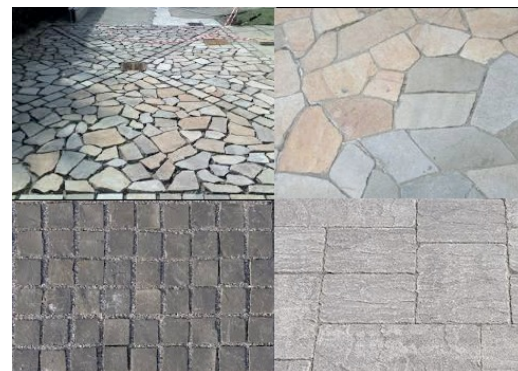
Esempio

Presenza di sconnessioni, buche isolate, deformazioni della pavimentazione esistente, assenza di porzioni di essa.

Adeguamento della pavimentazione dissestata tramite **demolizione e rifacimento del tappetino d'usura o sostituzione di parte di essa**, con finitura tale da rendere il piano di calpestio perfettamente complanare e raccordato adeguatamente alla pavimentazione esistente.

Occorre fare una buona rasatura della finitura superficiale per evitare di creare altre criticità sulla pavimentazione per le persone con difficoltà motorie.

Materiale suggerito: **Pietra di Prun**
