PIGNA, VIA

1087

Descrizione prestazionale dell'intervento

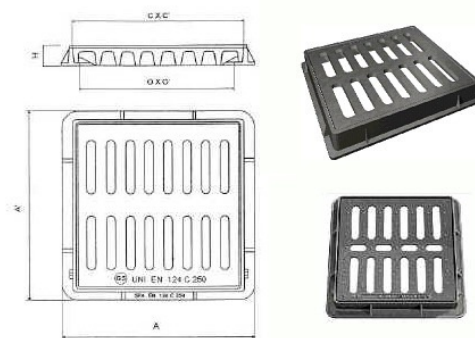
Esempio

Caditoia inadeguata

Sostituzione della caditoia con nuovo manufatto che verrà incassato e reso perfettamente complanare al pavimento. La caditoia non dovrà presentare fessure tali da costituire ostacolo o pericolo rispetto a ruote, tacchi o bastoni. I vuoti non potranno essere attraversati da sfere di diametro superiore ai 20 mm (preferibilmente non superiore a 15 mm); eventuali fessure parallele dovranno essere poste in senso ortogonale alla principale direzione di marcia.

Occorre fare una buona rasatura della finitura superficiale per evitare di creare altre criticità sulla pavimentazione per le persone con difficoltà motorie.

Materiale suggerito: **Pietra di Prun**
