S. LORENZO, V.LO RIVA

0199

Descrizione prestazionale dell'intervento

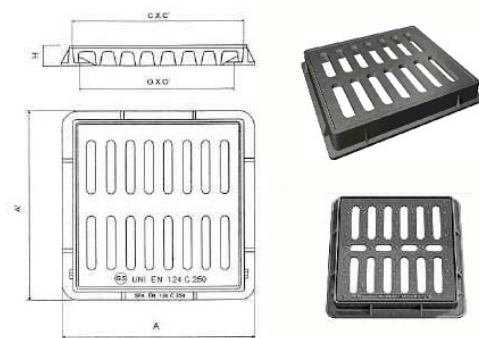
Esempio

Pavimentazione **dissestata** per la presenza di **caditoia/griglia**

Adeguamento tramite asporto di pavimentazione esistente, **riposizionamento del manufatto** a quota adeguata alla pavimentazione circostante, realizzazione raccordo con stesura del tappetino d'usura tale da rendere il piano di calpestio perfettamente complanare.
