PORTA BORSARI, C.SO

1182

Descrizione prestazionale dell'intervento

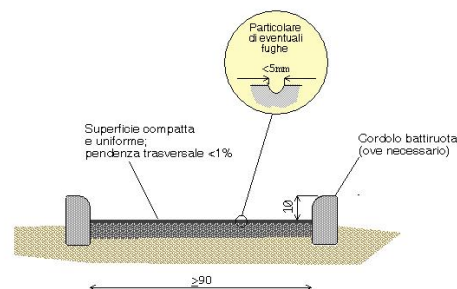
Esempio

Pavimentazione con **sconnessioni dovute alle fugature**

Rifacimento della fugatura tramite asportazione materiale eventualmente sporgente e ripristino materiale dove mancante, con stilatura adeguata al fine di ottenere perfetta complanarietà tra gli elementi costituenti la pavimentazione.

Occorre fare una buona rasatura della finitura superficiale (attraverso la compattazione e la rullatura del materiale) per evitare di creare altre criticità sulla pavimentazione per le persone con difficoltà motorie. Ovvero non creare spessori e fonti di inciampo.

Materiale suggerito: Fugatura in sabbia e cemento
