GARIBALDI, VIA

N. Intervento

1318

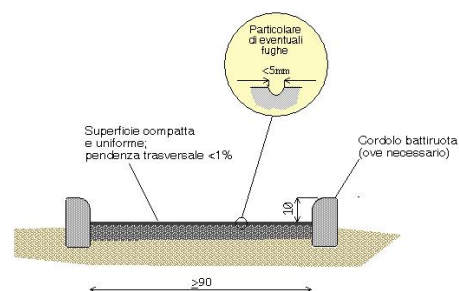
Esempio

Criticità

Pavimentazione con **sconnessioni dovute alle fugature**

Descrizione prestazionale dell'intervento

Rifacimento della fugatura tramite asportazione materiale eventualmente sporgente e ripristino materiale dove mancante, con stilatura adeguata al fine di ottenere perfetta complanarietà tra gli elementi costituenti la pavimentazione.

ATTENZIONE !

Occorre fare una buona rasatura della finitura superficiale (attraverso la compattazione e la rullatura del materiale) per evitare di creare altre criticità sulla pavimentazione per le persone con difficoltà motorie. Ovvero non creare spessori e fonti di inciampo.

Materiale suggerito: **Furgatura in sabbia e cemento**
