S. MARIA IN SOLARO, P.TTA

1329

Descrizione prestazionale dell'intervento

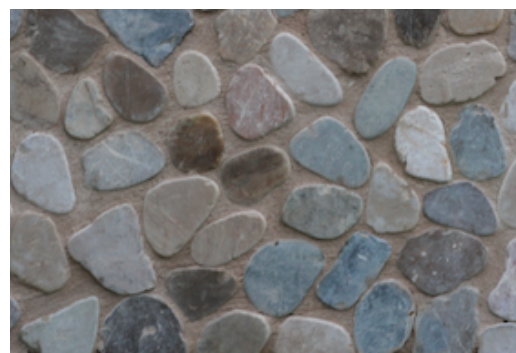
Esempio

Miglioramento della pavimentazione esistente mediante a levigatura dei ciottoli, attenuando le asperità prodotte e successiva stilatura al fine di ottenere una maggiore complanarietà tra gli elementi costituenti la pavimentazione.1324
