# CAPPELLO, VIA

# 1662

## Descrizione prestazionale dell'intervento

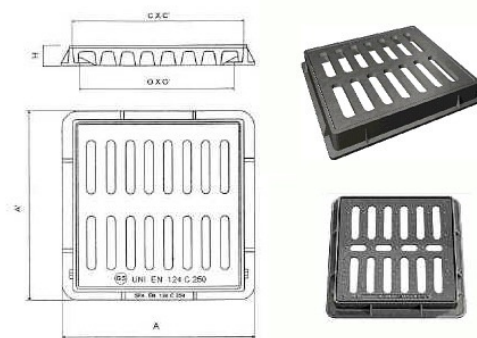
## Esempio

Caditoia inadeguata

**Sostituzione** della caditoia con nuovo manufatto che verrà incassato e reso perfettamente complanare al pavimento. La caditoia non dovrà presentare fessure tali da costituire ostacolo o pericolo rispetto a ruote, tacchi o bastoni. I vuoti non potranno essere attraversati da sfere di diametro superiore ai 20 mm (preferibilmente non superiore a 15 mm); eventuali fessure parallele dovranno essere poste in senso ortogonale alla principale direzione di marcia.

Occorre fare una buona rasatura della finitura superficiale per evitare di creare altre criticità sulla pavimentazione per le persone con difficoltà motorie.

Materiale suggerito: **Pietra di Prun**
