# MAZZINI, VIA

N. Intervento

## 1897

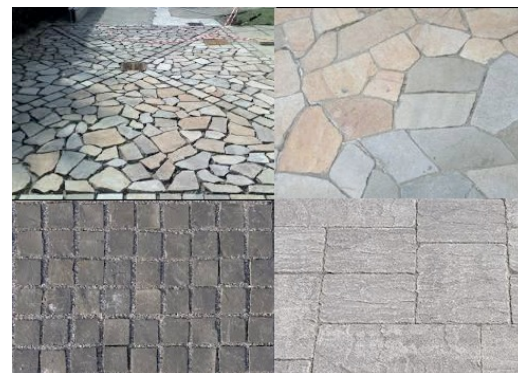
### Esempio

**Presenza di sconnessioni**, buche isolate, deformazioni della pavimentazione esistente, assenza di porzioni di essa.

Alcune lastre di marmo sono completamente scollegate e in movimento

Adeguamento della pavimentazione dissestata tramite **demolizione e rifacimento del tappetino d'usura o sostituzione di parte di essa**, con finitura tale da rendere il piano di calpestio perfettamente complanare e raccordato adeguatamente alla pavimentazione esistente.

Occorre fare una buona rasatura della finitura superficiale per evitare di creare altre criticità sulla pavimentazione per le persone con difficoltà motorie.

Materiale suggerito: **Pietra di Prun**
