MAZZINI, VIA

N. Intervento

1905

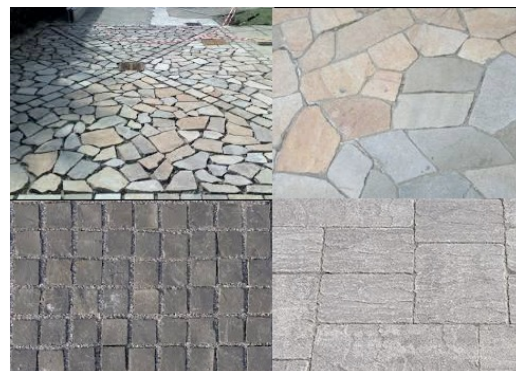
Esempio

Presenza di sconnessioni, buche isolate, deformazioni della pavimentazione esistente, assenza di porzioni di essa.

Adeguamento della pavimentazione dissestata tramite **demolizione e rifacimento del tappetino d'usura o sostituzione di parte di essa**, con finitura tale da rendere il piano di calpestio perfettamente complanare e raccordato adeguatamente alla pavimentazione esistente.

Occorre fare una buona rasatura della finitura superficiale per evitare di creare altre criticità sulla pavimentazione per le persone con difficoltà motorie.
