LEONCINO, VIA

N. Intervento

2696

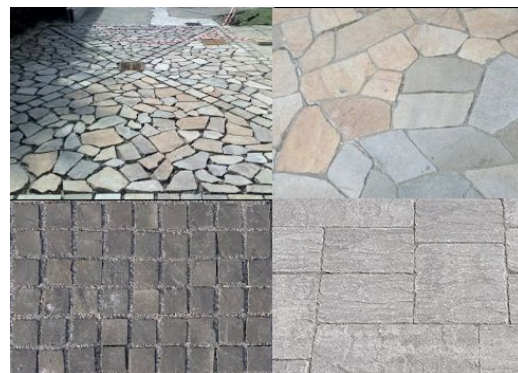
Esempio

Presenza di sconnessioni, buche isolate, deformazioni della pavimentazione esistente, assenza di porzioni di essa.

Adeguamento della pavimentazione dissestata tramite **demolizione e rifacimento del tappetino d'usura o sostituzione di parte di essa**, con finitura tale da rendere il piano di calpestio perfettamente complanare e raccordato adeguatamente alla pavimentazione esistente.

Occorre fare una buona rasatura della finitura superficiale per evitare di creare altre criticità sulla pavimentazione per le persone con difficoltà motorie.

Ripristinare alcune fugature adiacenti.

Materiale suggerito: **Pietra di Prun**
