**LEONCINO, VIA****2647**

Descrizione prestazionale dell'intervento

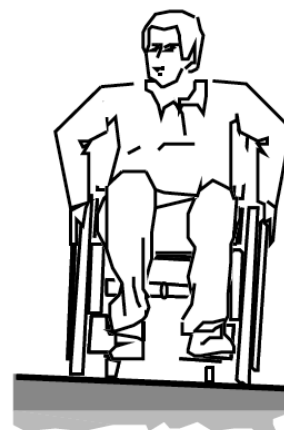
Esempio

Presenza di **pendenza trasversale** eccessiva

**Demolizione e rifacimento** di parte di pavimentazione esistente al fine di ottenere il piano di calpestio con pendenza trasversale non superiore all'1%.

Si suggerisce una pendenza trasversale ottimale dell'1% e comunque non superiore al 2% solo se su brevi tratti (qualche metro).

Materiale suggerito: **Pietra di Prun**
