MURA GALLIENO, P.ZZA

2780

Descrizione prestazionale dell'intervento

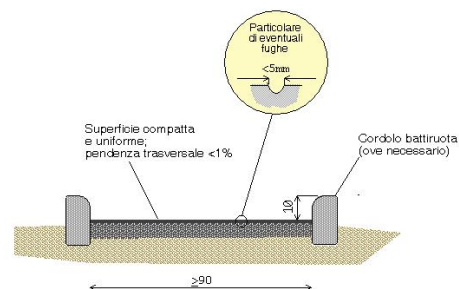
Esempio

Pavimentazione con **sconnessioni dovute alle fugature**

Rifacimento della fugatura tramite asportazione materiale eventualmente sporgente e ripristino materiale dove mancante, con stilatura adeguata al fine di ottenere perfetta complanarietà tra gli elementi costituenti la pavimentazione.

Occorre fare una buona rasatura della finitura superficiale (attraverso la compattazione e la rullatura del materiale) per evitare di creare altre criticità sulla pavimentazione per le persone con difficoltà motorie. Ovvero non creare spessori e fonti di inciampo.

Materiale suggerito: **Furgatura in sabbia e cemento**
