FONTANE, V.LO CIECO

N. Intervento

0558

Descrizione prestazionale dell'intervento

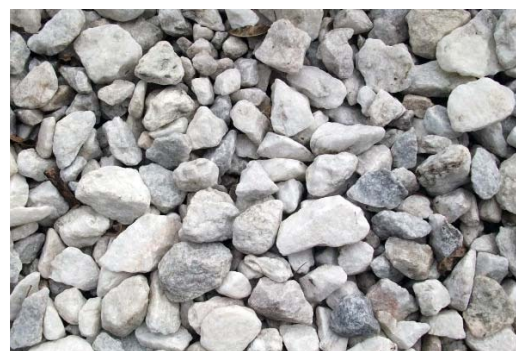
Esempio

Assenza di adeguata compattazione, presenza di buche, deformazioni su pavimentazione esistente in **ghiaia**

Adeguamento della pavimentazione dissestata tramite **lievo** del pietrame di maggiori dimensioni, **reinterro** e stesura di **strato di ghiaia** con inerti vagliati fini, cilindratura e compattazione, al fine di ottenere un adeguato piano di calpestio.

Occorre posare un sottile strato per evitare che la quantità di breccino possa frenare soprattutto le ruote di qualsiasi mezzo.
