DUOMO, P.ZZA

N. Intervento

0685

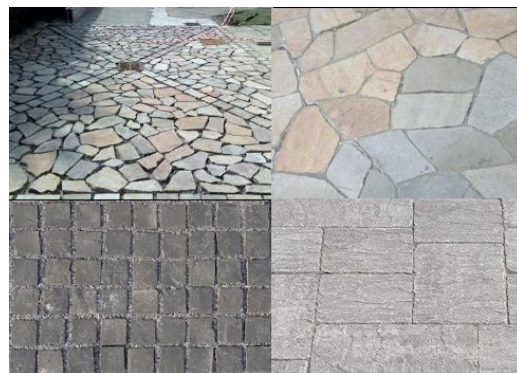
Esempio

Presenza di sconnessioni, buche isolate, deformazioni della pavimentazione esistente, assenza di porzioni di essa.

Adeguamento della pavimentazione dissestata tramite **demolizione e rifacimento del tappetino d'usura o sostituzione di parte di essa**, con finitura tale da rendere il piano di calpestio perfettamente complanare e raccordato adeguatamente alla pavimentazione esistente.

Occorre fare una buona rasatura della finitura superficiale per evitare di creare altre criticità sulla pavimentazione per le persone con difficoltà motorie.
