PANVINIO, L.GE

Descrizione prestazionale dell'intervento

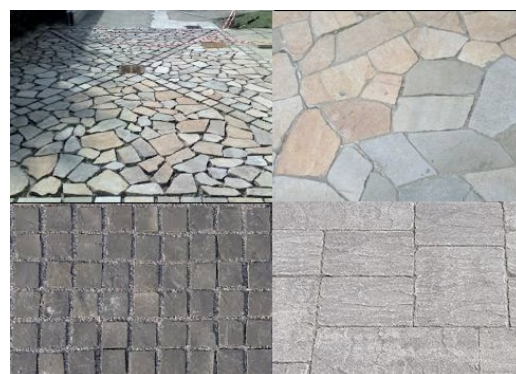
Esempio

Presenza di sconnessioni, buche isolate, deformazioni della pavimentazione esistente, assenza di porzioni di essa.

Adeguamento della pavimentazione dissestata tramite **demolizione e rifacimento del tappetino d'usura o sostituzione di parte di essa**, con finitura tale da rendere il piano di calpestio perfettamente complanare e raccordato adeguatamente alla pavimentazione esistente.

Occorre fare una buona rasatura della finitura superficiale per evitare di creare altre criticità sulla pavimentazione per le persone con difficoltà motorie.
