PANVINIO, L.GE

0609

Descrizione prestazionale dell'intervento

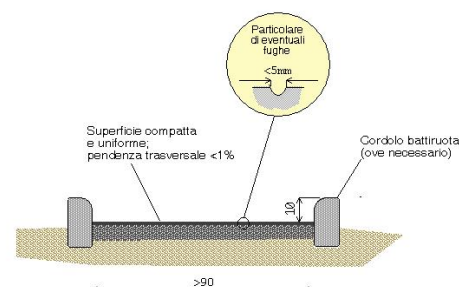
Esempio

Pavimentazione con **sconnessioni dovute alle fugature**

Rifacimento della fugatura tramite asportazione materiale eventualmente sporgente e ripristino materiale dove mancante, con stilatura adeguata al fine di ottenere perfetta complanarietà tra gli elementi costituenti la pavimentazione.

Occorre fare una buona rasatura della finitura superficiale (attraverso la compattazione e la rullatura del materiale) per evitare di creare altre criticità sulla pavimentazione per le persone con difficoltà motorie. Ovvero non creare spessori e fonti di inciampo.

Materiale suggerito: **Furgatura in sabbia e cemento**
