RUBELE, L.GE B.

**0713**

Descrizione prestazionale dell'intervento

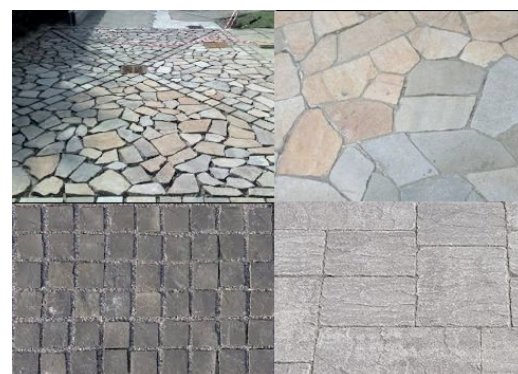
Esempio

**Presenza di sconnessioni**, buche isolate, deformazioni della pavimentazione esistente, assenza di porzioni di essa.

Le radici hanno sollevato le pietre del marciapiede.

Adeguamento della pavimentazione dissestata tramite **demolizione e rifacimento del tappetino d'usura o sostituzione di parte di essa**, con finitura tale da rendere il piano di calpestio perfettamente complanare e raccordato adeguatamente alla pavimentazione esistente.

Occorre fare una buona rasatura della finitura superficiale per evitare di creare altre criticità sulla pavimentazione per le persone con difficoltà motorie.

Materiale suggerito: **Pietra di Prun**
