DA PORTO, VIA LUIGI

N. Intervento

2824

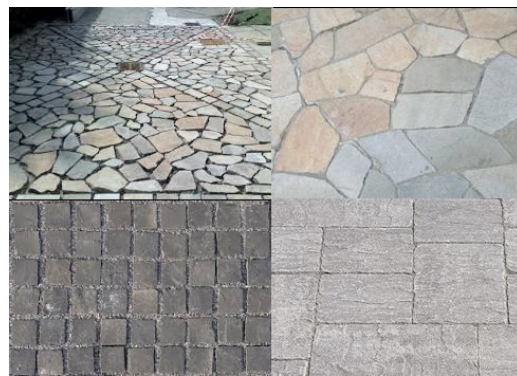
Esempio

Presenza di sconnessioni, buche isolate, deformazioni della pavimentazione esistente, assenza di porzioni di essa.

Adeguamento della pavimentazione dissestata tramite **demolizione e rifacimento del tappetino d'usura o sostituzione di parte di essa**, con finitura tale da rendere il piano di calpestio perfettamente complanare e raccordato adeguatamente alla pavimentazione esistente.

Occorre fare una buona rasatura della finitura superficiale per evitare di creare altre criticità sulla pavimentazione per le persone con difficoltà motorie.
