Comune di Verona  
**Arsenale Verona**

## Progetto di Recupero e Valorizzazione

## RELAZIONE TECNICA 1 - RESTAURO

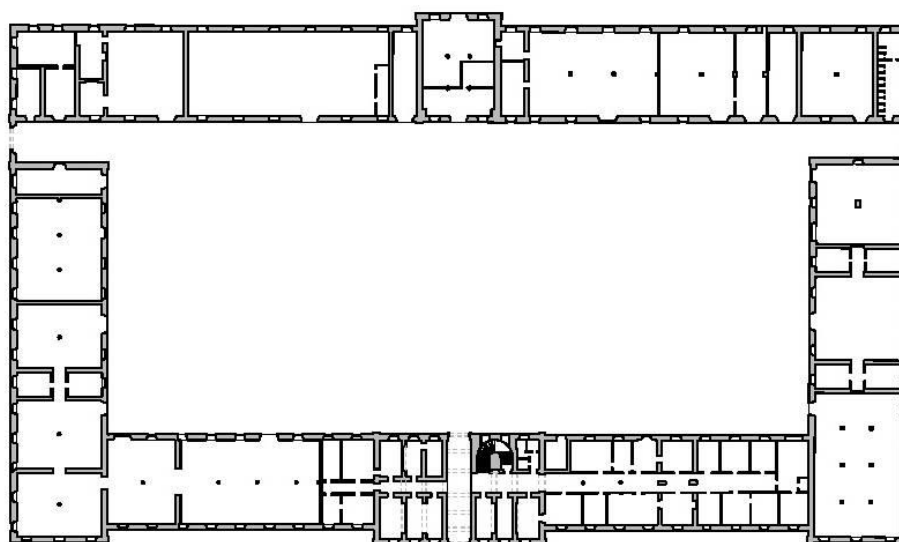
n. scheda **18**

- Volte in laterizio in buono stato di conservazione
- Volte completamente crollate
- Volte crollate e sostituite con controsoffitto
