## PIANO URBANISTICO ATTUATIVO

OGGETTO :    ANALISI TIPOLOGICA E MORFOLOGICA  
MURO DI CINTA IN SASSO

TAVOLA  
**4.2**

#### **P.U.A. SAN ZENO – SCHEDA NORMA 373 –**

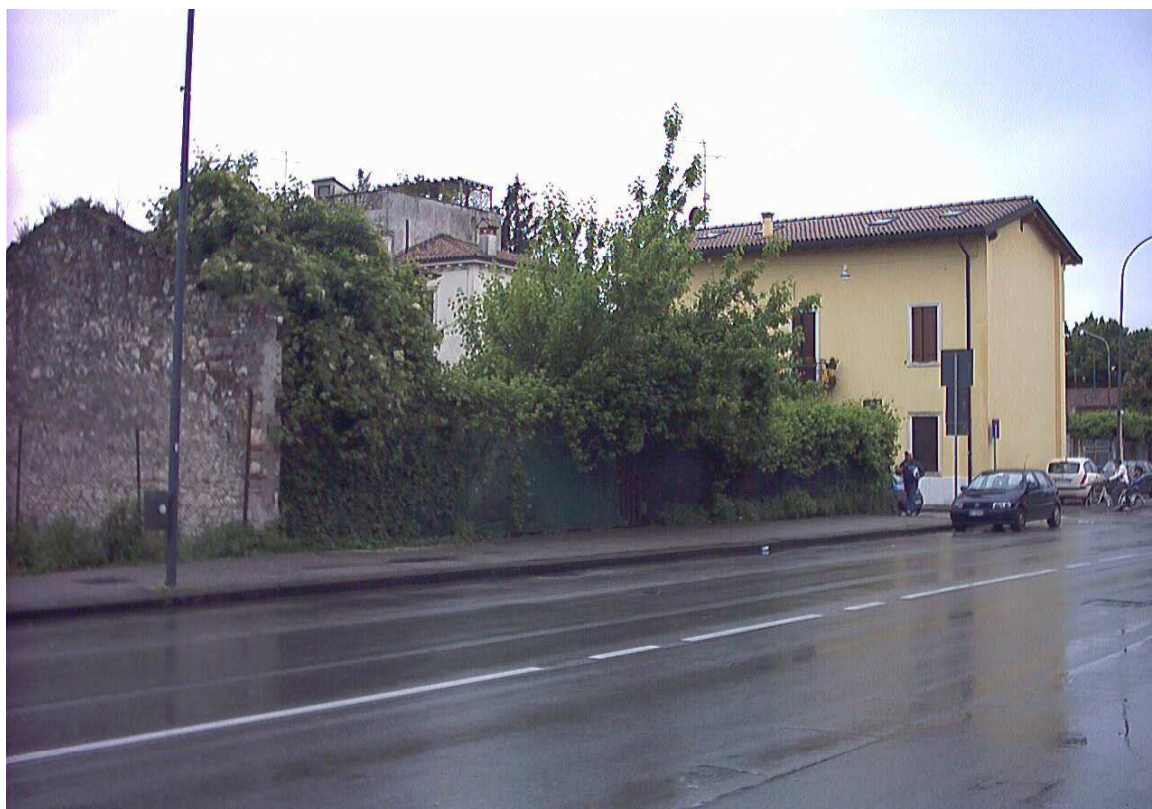
Nella posizione in cui attualmente si trova il muro in sasso, precedentemente era presente una rete in acciaio, che delimitava e definiva il confine dell'area nell'angolo tra via Pontida e vicolo Broglio.

*Figura 5 Situazione a gennaio 2006, vista da via Pontida all'incrocio con vicolo Broglio*

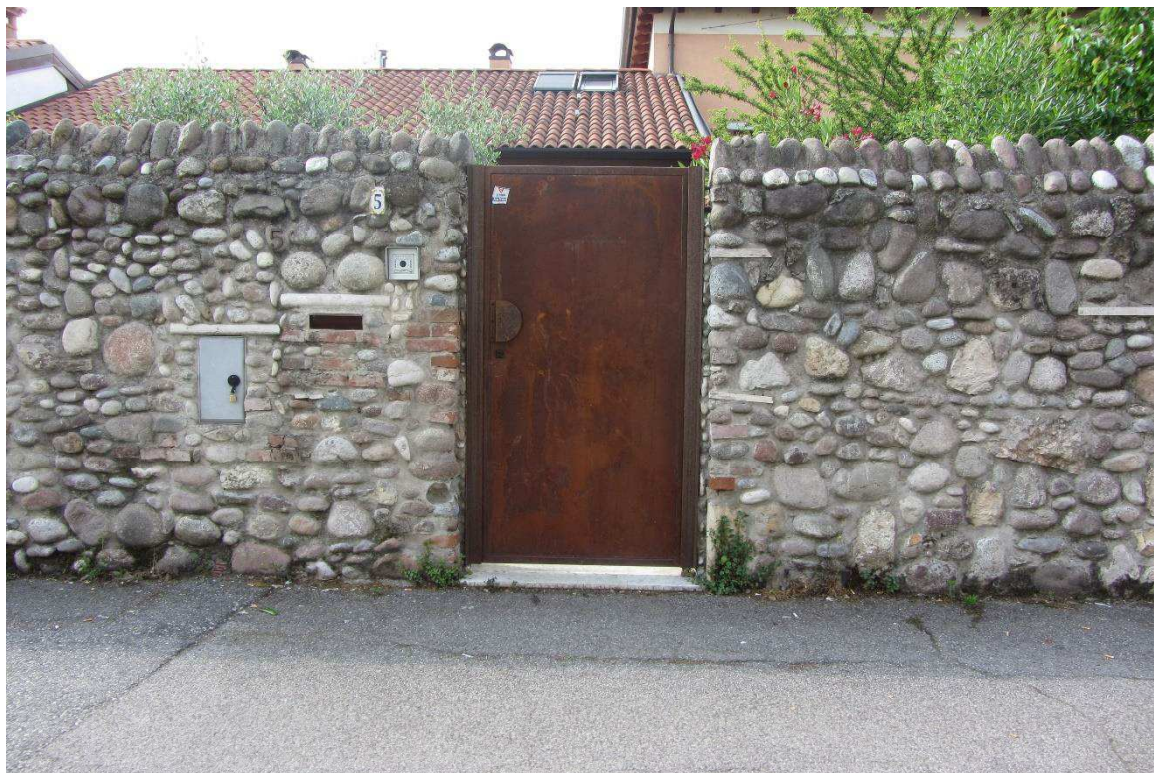
Il muro perimetrale attualmente visibile è stato realizzato prendendo spunto dalla tecnica realizzativa e dalle dimensioni della muratura originale dell'area. Inoltre la sua altezza, rispetto alla quota del marciapiede, varia da circa m. 2,20 a circa m. 2,40.

Si osserva infine che la sommità del muro stesso è conclusa con una serie di pietre di fiume di medie dimensioni, disposte in maniera unitaria e verticale, a chiusura simbolica dello spessore murario.

Da sottolineare, infine, come tutte le aperture presenti in questo settore della muratura, siano chiuse da cancelli costituiti da lastre piene in acciaio non trattato.

*Figura 6 Muratura realizzata ex-novo ed apertura nella stessa con cancello*

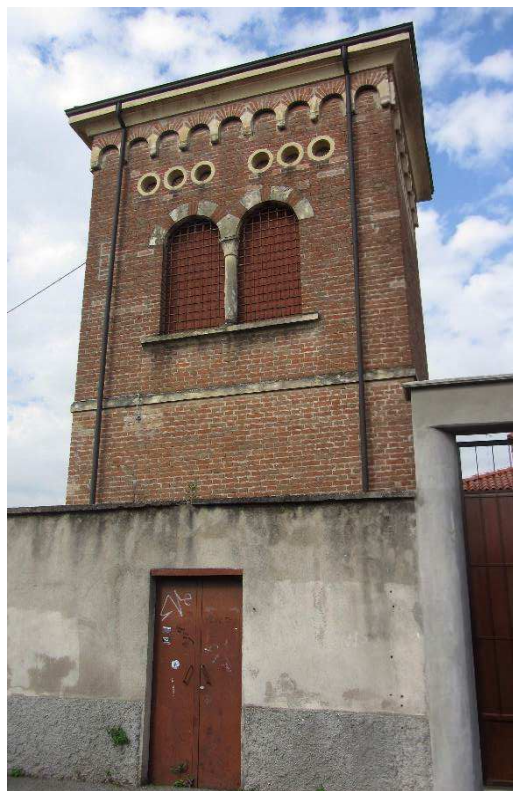
*Figura 9 Cabina elettrica presente all'interno del PUA n. 612 e apertura di accesso realizzata nel muro perimetrale*

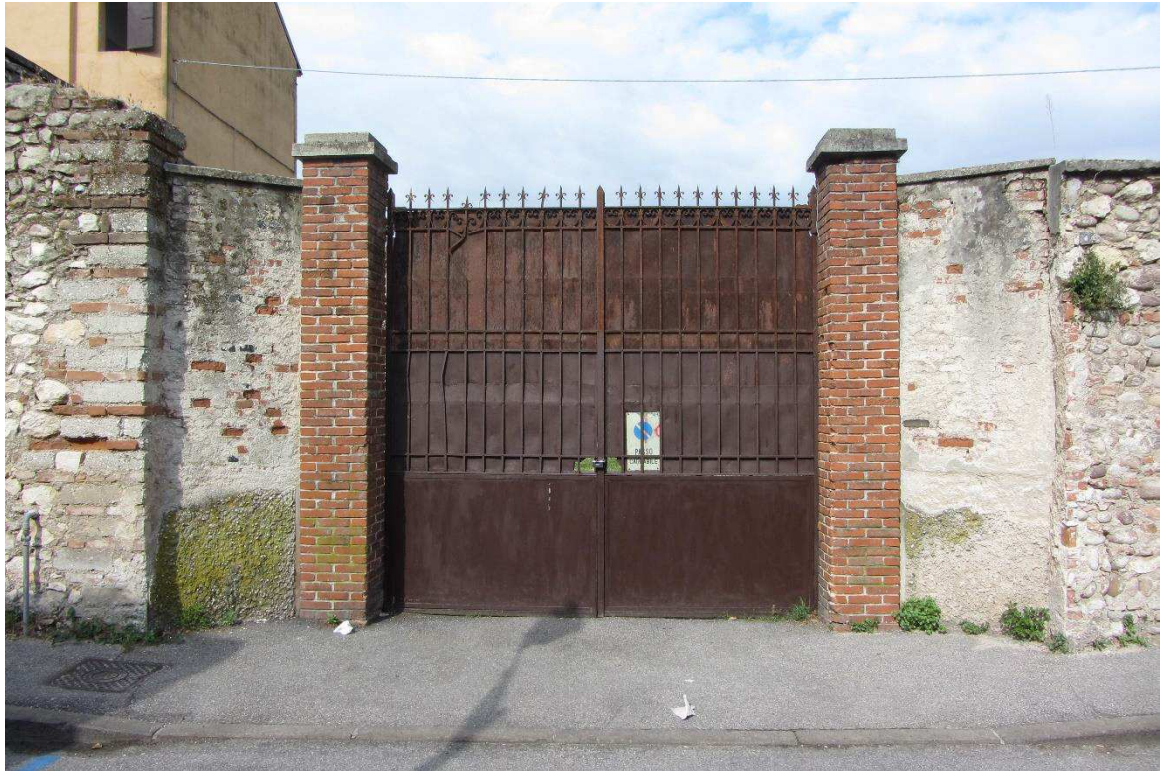
*Figura 10 Accesso carroia realizzato nella sezione 4 del muro di cinta in sasso*

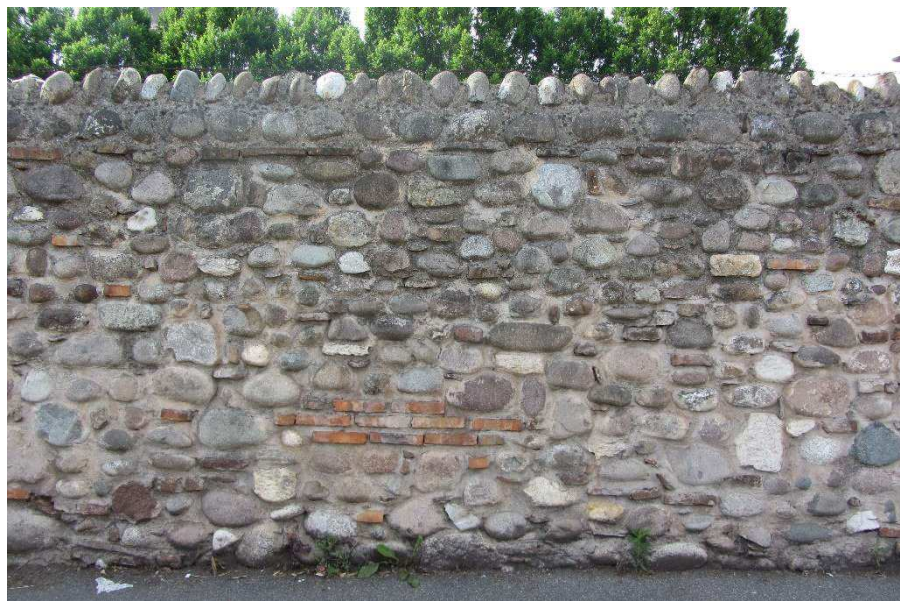
Dall'incrocio con via Pontida, lungo tutto vicolo Abazia, la muratura presenta un'altezza che varia dai circa m. 2,70 ai m. 3,00 (la variazione è imputabile alla leggera pendenza del vicolo). Al termine della sezione si possono osservare degli elementi particolari, posti in sommità alla muratura: mentre per tutto il suo sviluppo il muro in sasso è concluso da una serie regolare di pietre di fiume disposte in direzione verticale (stessa scelta si rintraccia nella realizzazione ex-novo della sezione 2 e nella sezione 6 e 7), al termine dello stesso sono presenti una serie di 10 merli a stile guelfo, realizzati con lo stesso materiale della muratura. Tali elementi risultano un

po' estranei, fuori dal loro contesto originale, visto che sono stati sicuramente realizzati circa due secoli fa.

*Figura 13 Sviluppo tipo della muratura lungo la sezione 5*

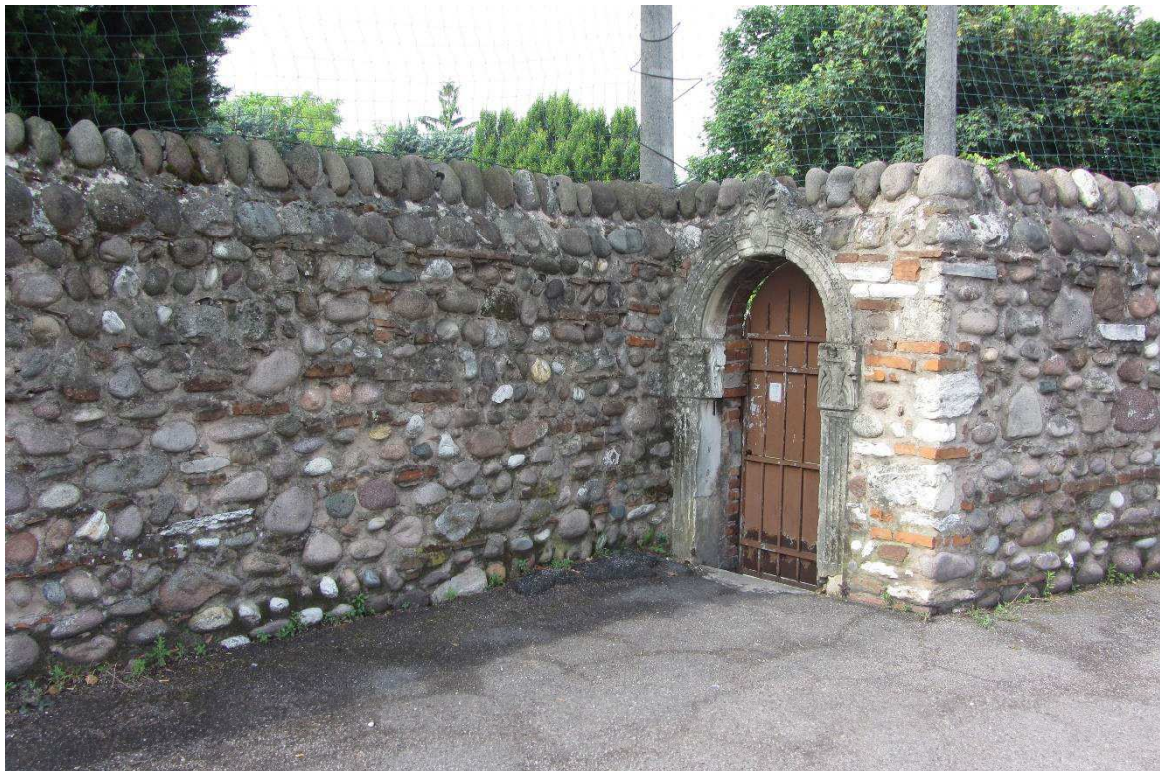
Lungo tutta la sua lunghezza presenta un'altezza di circa m. 2,40 rispetto alla quota di calpestio lungo il marciapiede. Composta da pietre di fiume di medie dimensioni, è chiusa in sommità da pietre posizionate in direzione verticale, come già visto ripreso in altre sezioni precedentemente. Lungo via Pontida presenta anche un'apertura, individuata da una cornice in pietra lavorata e chiusa da una porta in acciaio pieno, scelta anch'essa che si è già vista nelle murature disposte nel quartiere.

*Figura 15 Esempio rappresentativo della tipologia originaria della muratura in sasso, disposta lungo la sezione 6*

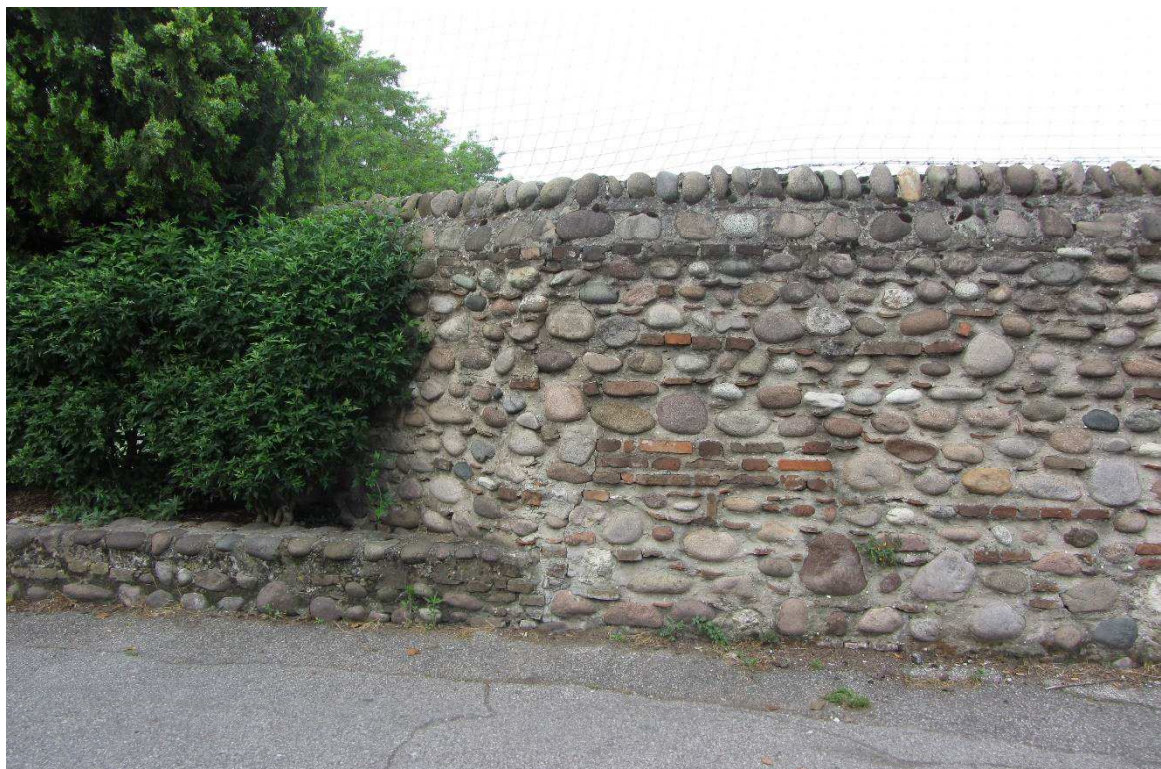
Per quanto riguarda la composizione dei materiali, si può osservare come si sia cercato di riprendere o, probabilmente, di riutilizzare i materiali originali: si osserva quindi l'uso della pietra di fiume di dimensioni medie ma anche un uso in percentuali maggiori di mattoni in laterizio, utilizzati per regolarizzare l'intera struttura. In coincidenza dei rientri per ospitare le aiuole la muratura prosegue in maniera uniforme lungo la via assumendo un'altezza di circa m. 0,40 rispetto al piano di calpestio. Lungo tutto il resto del suo sviluppo rimane alta circa m. 2,30. In sommità viene sempre chiusa da pietre disposte verticalmente.

*Figura 16 Sviluppo della muratura in prossimità delle aiuole verdi*
