CAVOUR, C.SO

0046

Descrizione prestazionale dell'intervento

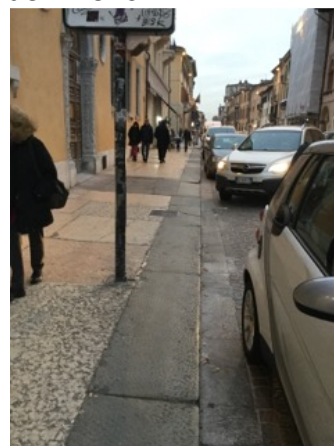
Foto del rilievo

Criticità

Ostacolo costituito da base fissa a corredo di indicazione **segnaletica o cartello pubblicitario o cartello di fermata autobus**

Ricollocare il supporto verticale verso il margine esterno o interno, qualora possibile, del percorso pedonale in modo da non costituire intralcio per le persone non vedenti e ipovedenti o persone anziane accompagnate.
