CATTANEO, VIA CARLO

0072

Descrizione prestazionale dell'intervento

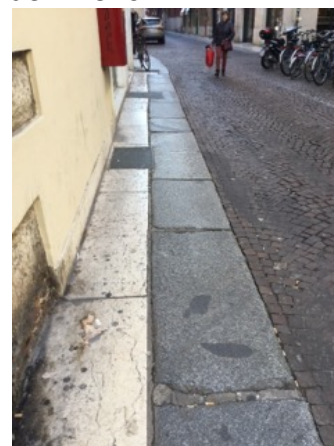
Foto del rilievo

Criticità

Pavimentazione con **sconnessioni dovute alle fugature**

Rifacimento della fugatura tramite asportazione materiale eventualmente sporgente e ripristino materiale dove mancante, con stilatura adeguata al fine di ottenere perfetta complanarietà tra gli elementi costituenti la pavimentazione.

Occorre fare una buona rasatura della finitura superficiale (attraverso la compattazione e la rullatura del materiale) per evitare di creare altre criticità sulla pavimentazione per le persone con difficoltà motorie. Ovvero non creare spessori e fonti di inciampo.

Materiale suggerito: **Conglomerato cementizio**
