CATTANEO, VIA CARLO

0085

Descrizione prestazionale dell'intervento

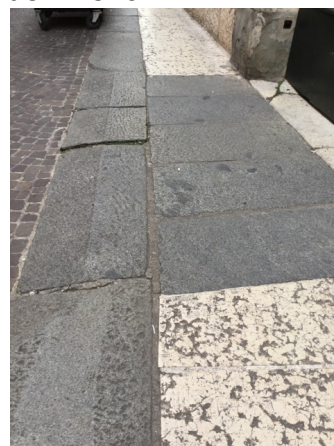
Foto del rilievo

Criticità

Pavimentazione dissestata per la presenza di **pozzetto/chiusino**

Adeguamento tramite asporto della pavimentazione esistente **e riposizionamento del manufatto** a quota adeguata alla pavimentazione circostante, realizzazione raccordo con stesura del tappetino d'usura tale da rendere il piano di calpestio perfettamente complanare.

Occorre fare una buona rasatura della finitura superficiale per evitare di creare altre criticità sulla pavimentazione per le persone con difficoltà motorie.

Materiale suggerito: **Conglomerato cementizio**
