SS. APOSTOLI, P.ZZA

0051

Descrizione prestazionale dell'intervento

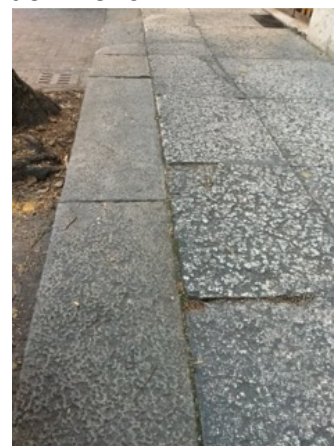
Foto del rilievo

Criticità

Pavimentazione con **sconnessioni dovute alle fugature**

Rifacimento della fugatura tramite asportazione materiale eventualmente sporgente e ripristino materiale dove mancante, con stilatura adeguata al fine di ottenere perfetta complanarietà tra gli elementi costituenti la pavimentazione.

Occorre fare una buona rasatura della finitura superficiale (attraverso la compattazione e la rullatura del materiale) per evitare di creare altre criticità sulla pavimentazione per le persone con difficoltà motorie. Ovvero non creare spessori e fonti di inciampo.

Materiale suggerito: **Conglomerato cementizio**
