CATTANEO, VIA CARLO

0083

Criticità

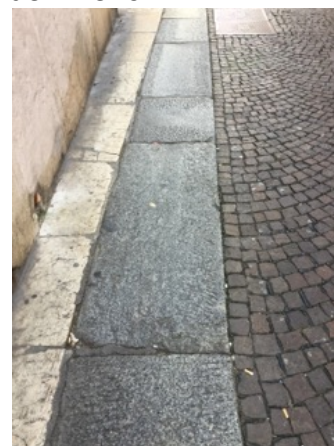
Foto del rilievo

Pavimentazione con **sconnessioni dovute alle fugature**

Rifacimento della fugatura tramite asportazione materiale eventualmente sporgente e ripristino materiale dove mancante, con stilatura adeguata al fine di ottenere perfetta complanarietà tra gli elementi costituenti la pavimentazione.

Occorre fare una buona rasatura della finitura superficiale (attraverso la compattazione e la rullatura del materiale) per evitare di creare altre criticità sulla pavimentazione per le persone con difficoltà motorie. Ovvero non creare spessori e fonti di inciampo.

Materiale suggerito: **Conglomerato cementizio**
