## CATTANEO, VIA CARLO

**0091**

Descrizione prestazionale dell'intervento

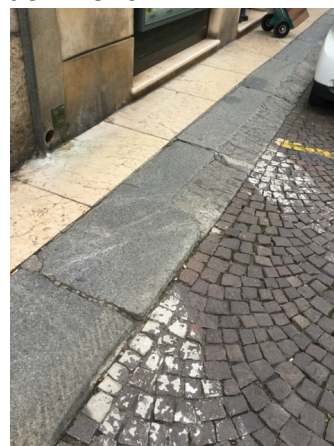
Foto del rilievo

Criticità

Pavimentazione con **sconnessioni dovute alle fugature**

**Rifacimento della fugatura** tramite asportazione materiale eventualmente sporgente e ripristino materiale dove mancante, con stilatura adeguata al fine di ottenere perfetta complanarietà tra gli elementi costituenti la pavimentazione.

Occorre fare una buona rasatura della finitura superficiale (attraverso la compattazione e la rullatura del materiale) per evitare di creare altre criticità sulla pavimentazione per le persone con difficoltà motorie. Ovvero non creare spessori e fonti di inciampo.

Materiale suggerito: **Conglomerato cementizio**
