PASQUE VERONESI, P.ZZA D.

0098

Descrizione prestazionale dell'intervento

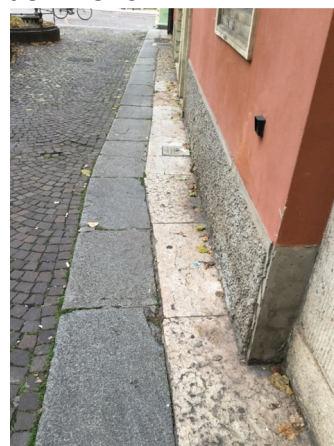
Foto del rilievo

Criticità

Pavimentazione con **sconnessioni dovute alle fugature**

Rifacimento della fugatura tramite asportazione materiale eventualmente sporgente e ripristino materiale dove mancante, con stilatura adeguata al fine di ottenere perfetta complanarietà tra gli elementi costituenti la pavimentazione.

Occorre fare una buona rasatura della finitura superficiale (attraverso la compattazione e la rullatura del materiale) per evitare di creare altre criticità sulla pavimentazione per le persone con difficoltà motorie. Ovvero non creare spessori e fonti di inciampo.

Materiale suggerito: **Conglomerato cementizio**
