CATTANEO, VIA CARLO

0076

Criticità

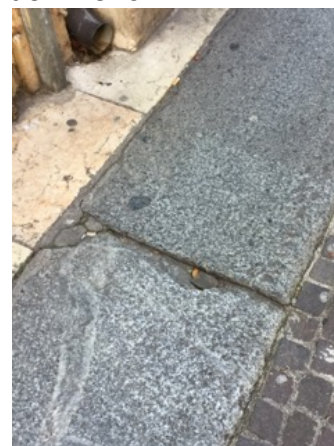
Foto del rilievo

Pavimentazione con **sconnessioni dovute alle fugature**

Rifacimento della fugatura tramite asportazione materiale eventualmente sporgente e ripristino materiale dove mancante, con stilatura adeguata al fine di ottenere perfetta complanarietà tra gli elementi costituenti la pavimentazione.

Occorre fare una buona rasatura della finitura superficiale (attraverso la compattazione e la rullatura del materiale) per evitare di creare altre criticità sulla pavimentazione per le persone con difficoltà motorie. Ovvero non creare spessori e fonti di inciampo.

Materiale suggerito: **Conglomerato cementizio**
