# CATTANEO, VIA CARLO

**0094**

Descrizione prestazionale dell'intervento

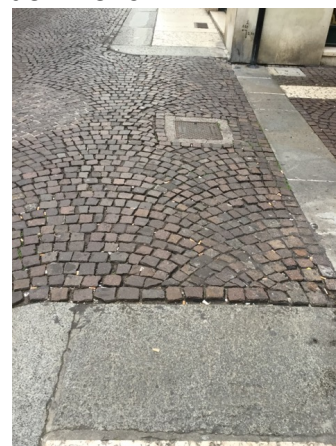
Foto del rilievo

Criticità

Pavimentazione con **sconnessioni dovute alle fugature**

**Rifacimento della fugatura** tramite asportazione materiale eventualmente sporgente e ripristino materiale dove mancante, con stilatura adeguata al fine di ottenere perfetta complanarietà tra gli elementi costituenti la pavimentazione.

Occorre fare una buona rasatura della finitura superficiale (attraverso la compattazione e la rullatura del materiale) per evitare di creare altre criticità sulla pavimentazione per le persone con difficoltà motorie. Ovvero non creare spessori e fonti di inciampo.

Materiale suggerito: **Conglomerato cementizio**
