MIRACOLI, V.LO

0095

Descrizione prestazionale dell'intervento

Criticità

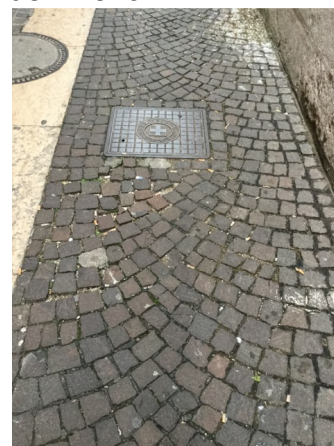
Foto del rilievo

Pavimentazione con **sconnessioni dovute alle fugature**

Rifacimento della fugatura tramite asportazione materiale eventualmente sporgente e ripristino materiale dove mancante, con stilatura adeguata al fine di ottenere perfetta complanarietà tra gli elementi costituenti la pavimentazione.

Occorre fare una buona rasatura della finitura superficiale (attraverso la compattazione e la rullatura del materiale) per evitare di creare altre criticità sulla pavimentazione per le persone con difficoltà motorie. Ovvero non creare spessori e fonti di inciampo.

Materiale suggerito: **Conglomerato cementizio**
