# CATTANEO, VIA CARLO

**0056**

## Descrizione prestazionale dell'intervento

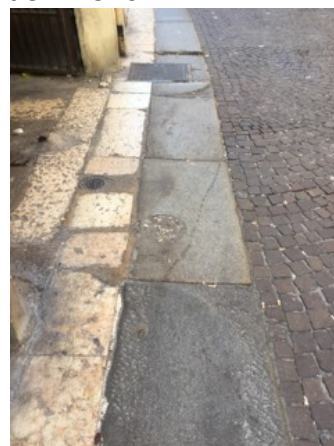
## Foto del rilievo

## Criticità

Passo carraio inadeguato

Adeguamento passo carraio (in **pietra**) tramite realizzazione di marciapiedi in **rilevato** (quota accesso immobile) e rampe di raccordo al percorso esistente, con pendenza 5% (massima 8%); il passo carraio sarà completo di elemento di raccordo per il passaggio dei veicoli; la porzione di percorso utile per i pedoni deve essere di larghezza minima 100 cm.

Risistemare anche la pietra abbassata dopo il carraio

Materiale suggerito: **Granito**
