BRUSCO, V.LO

0099

Descrizione prestazionale dell'intervento

Criticità

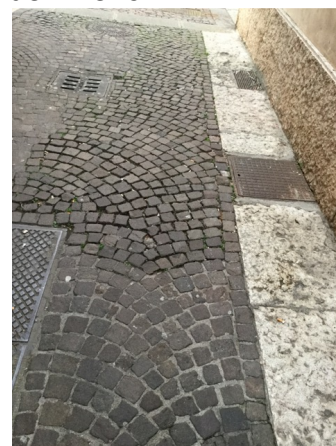
Foto del rilievo

Pavimentazione con **sconnessioni dovute alle fugature**

Rifacimento della fugatura tramite asportazione materiale eventualmente sporgente e ripristino materiale dove mancante, con stilatura adeguata al fine di ottenere perfetta complanarietà tra gli elementi costituenti la pavimentazione.

Occorre fare una buona rasatura della finitura superficiale (attraverso la compattazione e la rullatura del materiale) per evitare di creare altre criticità sulla pavimentazione per le persone con difficoltà motorie. Ovvero non creare spessori e fonti di inciampo.

Materiale suggerito: **Conglomerato cementizio**
