# CATTANEO, VIA CARLO

**0063**

## Descrizione prestazionale dell'intervento

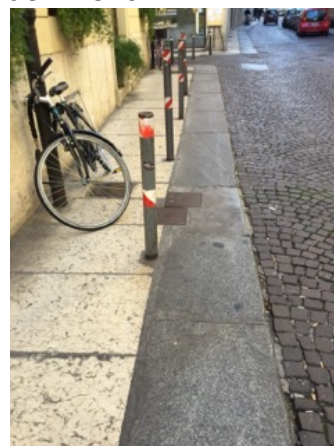
## Foto del rilievo

Ostacolo costituito da paletto/archetto parapetonale

**Sostituzione** paletto/archetto parapetonale esistente in modo tale da lasciare un passaggio di almeno 120 cm e comunque da non costituire fonte di pericolo per le persone. L'oggetto dovrà essere percepibile dalle persone non vedenti dotate di bastone bianco.
