CANTORE, VIA A.

0004

Descrizione prestazionale dell'intervento

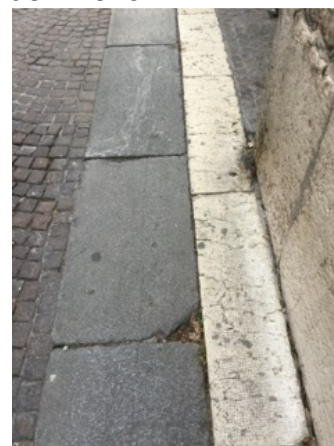
Foto del rilievo

Criticità

Pavimentazione con **sconnessioni dovute alle fugature**

Rifacimento della fugatura tramite asportazione materiale eventualmente sporgente e ripristino materiale dove mancante, con stilatura adeguata al fine di ottenere perfetta complanarietà tra gli elementi costituenti la pavimentazione.

Occorre fare una buona rasatura della finitura superficiale (attraverso la compattazione e la rullatura del materiale) per evitare di creare altre criticità sulla pavimentazione per le persone con difficoltà motorie. Ovvero non creare spessori e fonti di inciampo.

Materiale suggerito: **Asfalto**
